Léghűtési anomáliák egy nagyáruház életében

- **A léghűtési rendszer rövid leírása**
- elektronikai cikket forgalmazó nagyáruház
- 2 db légkezelő $V\ddot{o} = 36000 \text{ m}^3/\text{h}$
- eladótérben örvénykamrás anemosztátok
- 18 db 4 csöves fan-coil készülék az irodákban
- 1 db osztott folyadékűtő, tető fölé, konzolra szerelt, álló elrendezésű, léghűtési kondenzátorral ($Q_h = 402 \text{ kW}$)

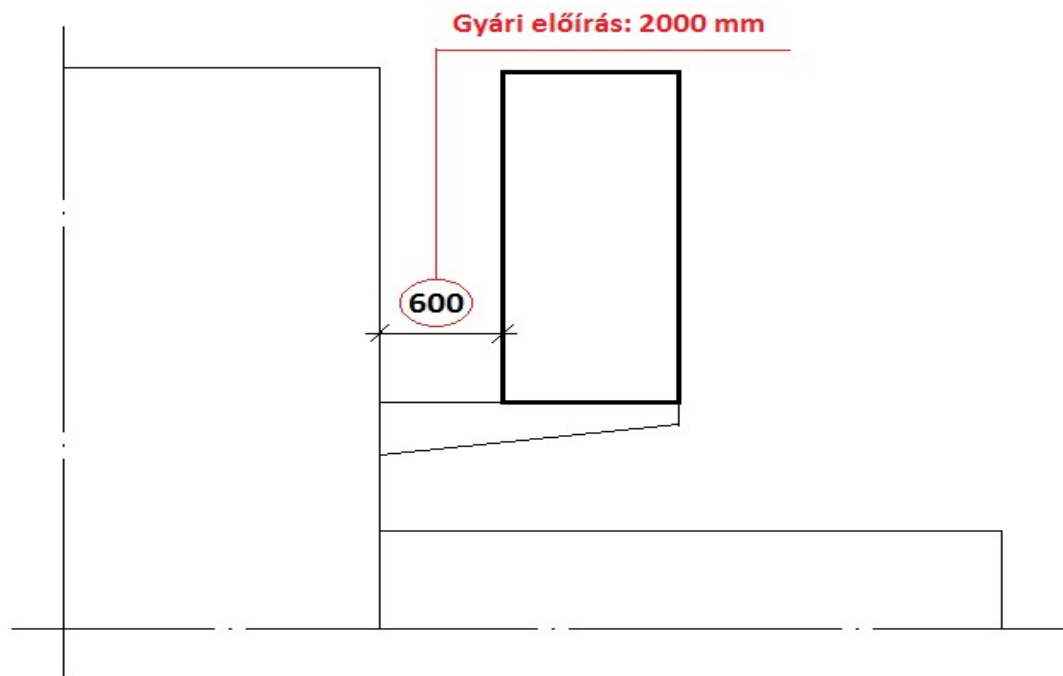
- **Hibaelhárítás, megoldási javaslatok**
- Az eladóter tényleges hőterhelése jóval nagyobb volt, mint a tervezési adatszolgáltatásban megadtak.
- A plusz hűtési igény kielégítésére látszólag elegendő lett volna a beépített 10 %-nyi tartalék-kapacitás, de a folyadék-hűtő nem szolgáltatott 100 %-on.
- Miért?

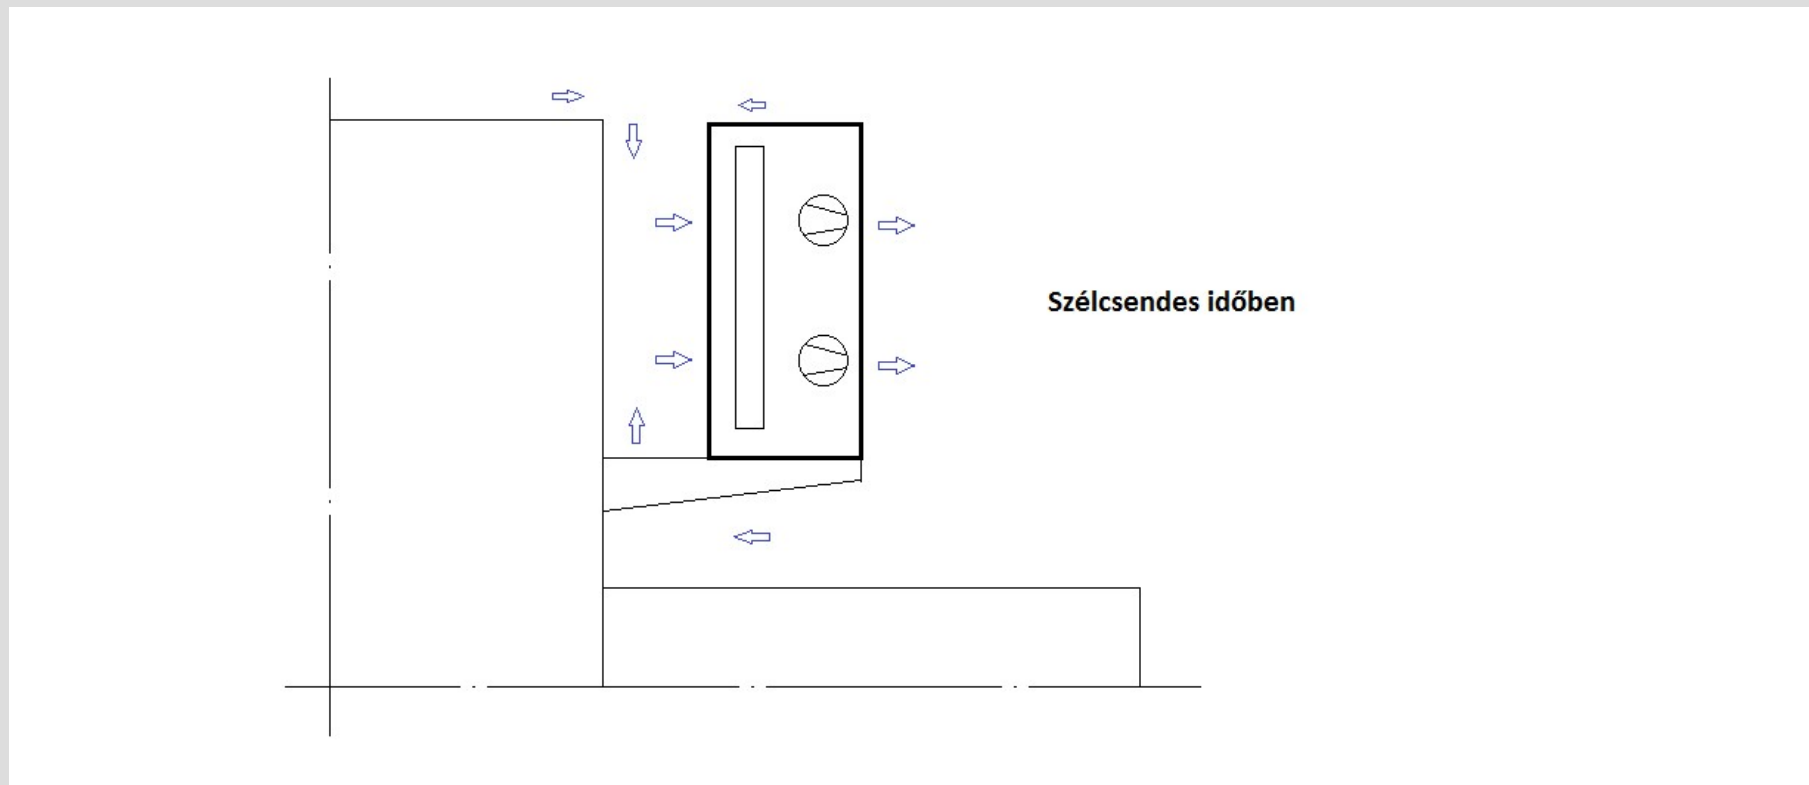
- **Üzemeltető panaszai**
- A fan-coil készülékek nem hűtenek „rendesen”.
- Meleg napokon az eladótérben nem tartható a tervezési belső hőmérséklet (tb = 24 °C).
- A folyadékűtő gyakran áll le „magasnyomás” hibajelzéssel, rendszeresen visszaszabályoz.
