Tiszta vizet a pohárba!

...avagy: horganyzott acélcsövek a HMV rendszerekben

Radnai Roland – Épületgépész mérnök, mérnök szaktanácsadó, KE KELIT GmbH.

Bevizsgálási jegyzőkönyv egy magyarországi szálloda ivóvíz és HMV rendszeréről

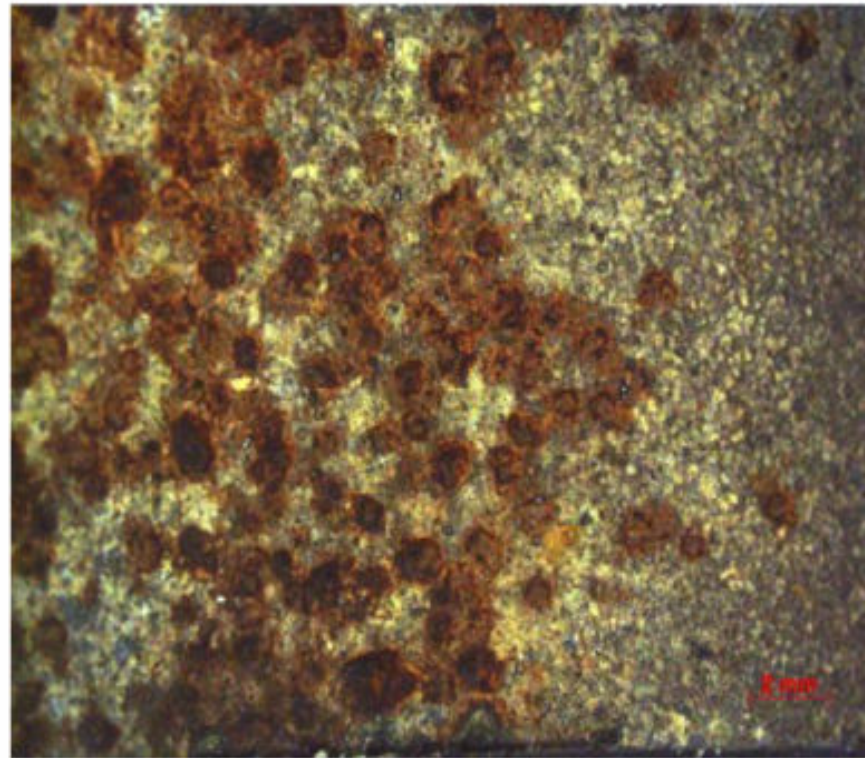
FOLYAMATOS CSŐLYUKADÁSOK MÁR AZ ELSŐ HÁROM HASZNÁLATI ÉVBEN

1.) „Belső érdes felület nem kedvező a korróziós ellenállás szempontjából.”

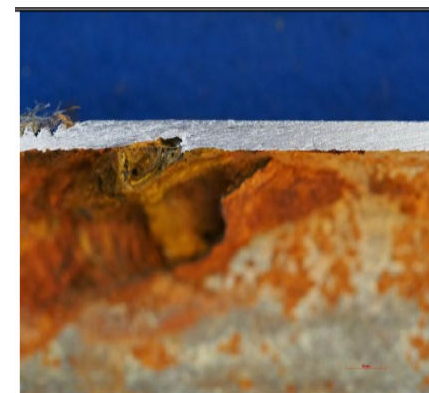
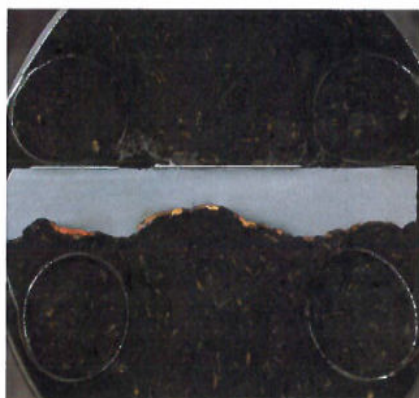
Csőfal
hosszirányú
keresztmetszete

2.) „A belső felület felől kiinduló bemarkódásos
korrózió, anyagvastagság- csökkenés,
lyukadások.”

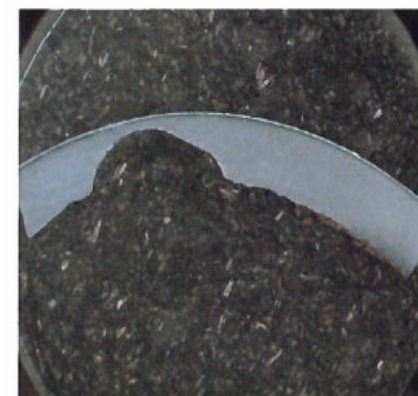
A csőfal
károsodásának
mértéke egy másik
ponton

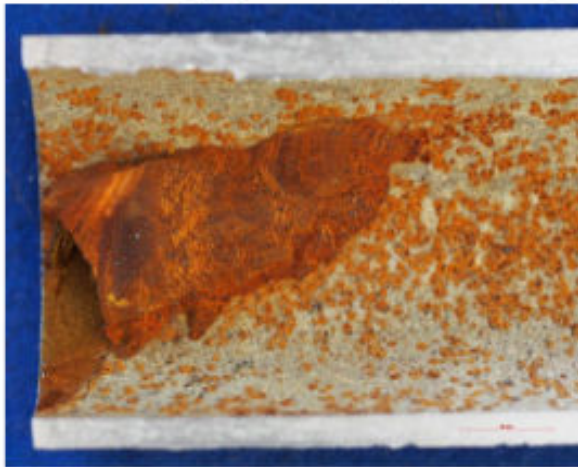
3.) „Nagy mennyiségű vörösesbarna színű, gumós, vastag lerakódmány, alatta gyorsan elfogyott az acélt védő horganyréteg, majd egy idő után a védtelen felüleleten gyorsan bekövetkezett a **lyukadás**.”

Az átlukadást belülről takaró korróziós csomó és eltávolítása utáni állapot.

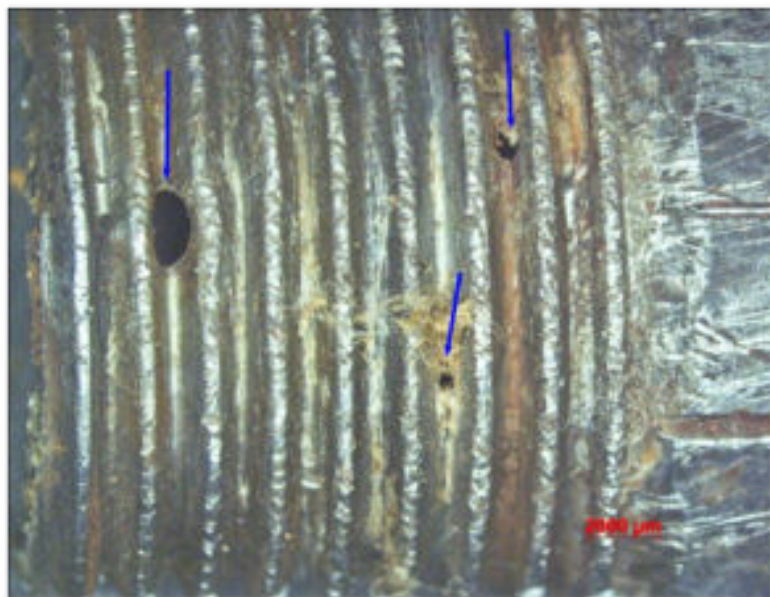
Menet kívülről

Átlyukadások a menetmetszésnél a menetárokban, az egyik lyuk környezetében **korróziós bemarkódások** láthatók.

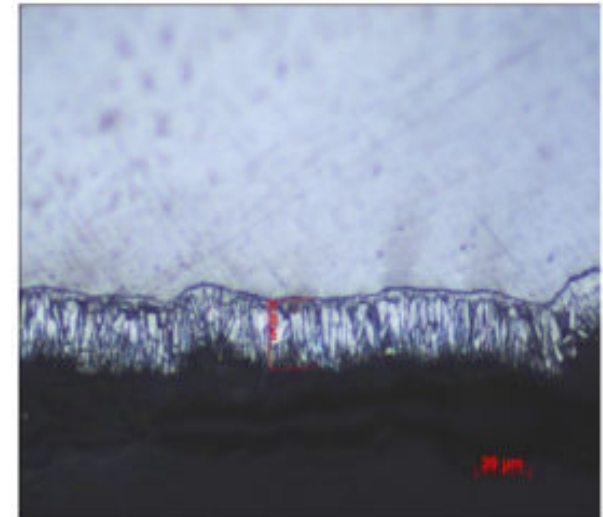
a) Horganyzott cső minősége

- Durva belső felület → gyors korrózió
- Cink bevonat belső felületen 11–25 μm , csipkézett → **szabvány 55 μm**
