Testo hőkamerák

Napelemes rendszerek termográfiás vizsgálata

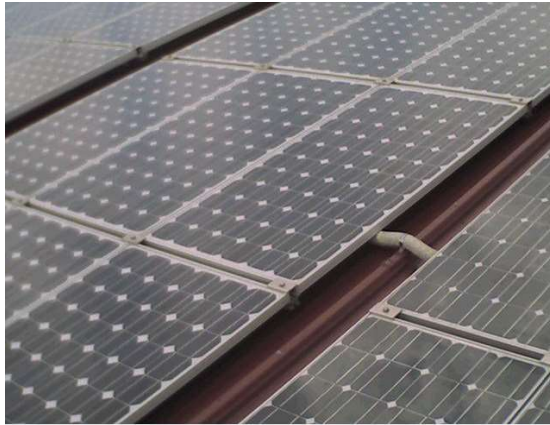
Példák: Hot Spot hatás (I)

A hibás napelem modulok beazonosítása egyszerű (az átlag hőmérsékletnél kb. +15 °C-al magasabb)

Sérült cellák:

- A szomszédos cellák által termelt egyenáramot hővé alakítja!
- A rendszer teljesítményének csökkenése - tűzveszély
- Hot-Spot effektus

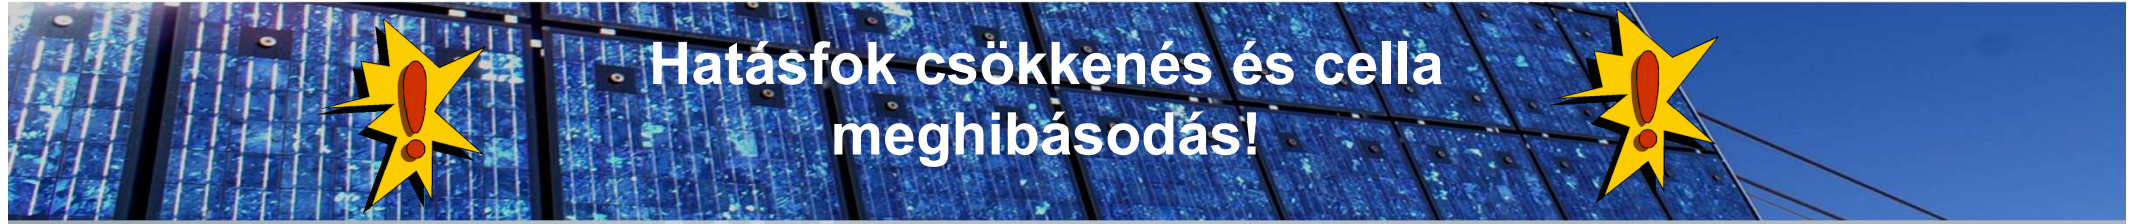
Példák: Hibás bypass dióda (III)

- Egy hibás bypass dióda letiltja a teljes sort / modul
- A "Hot-Spot hatást" vagy az árnyékolás hatását nem tudja kiküszöbölni
- A termelt áram a modulon túlmelegedést okoz
- A sértetlen cellák is túlmelegedhetnek, sérülhetnek (magas záróirányú áram)
- Minél melegebb a napelem annál kisebb a hatásfok!

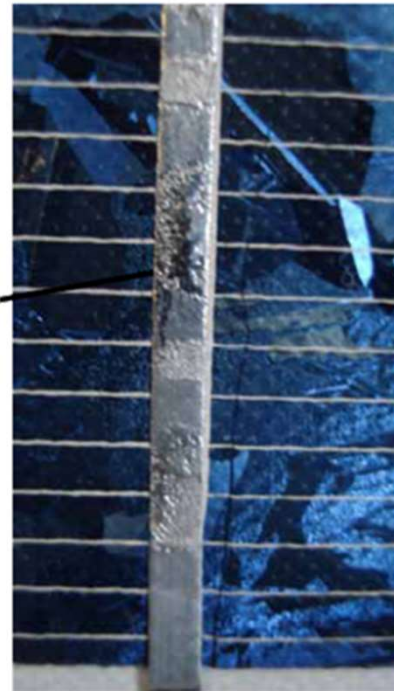
Példák: Fizikai sérülések (IV)

Repedések
Megrepedt cella

- A törött üvegfelület mentén mikrorepedések lehetnek
- A cellarepedés határán cellazárlat alakulhat

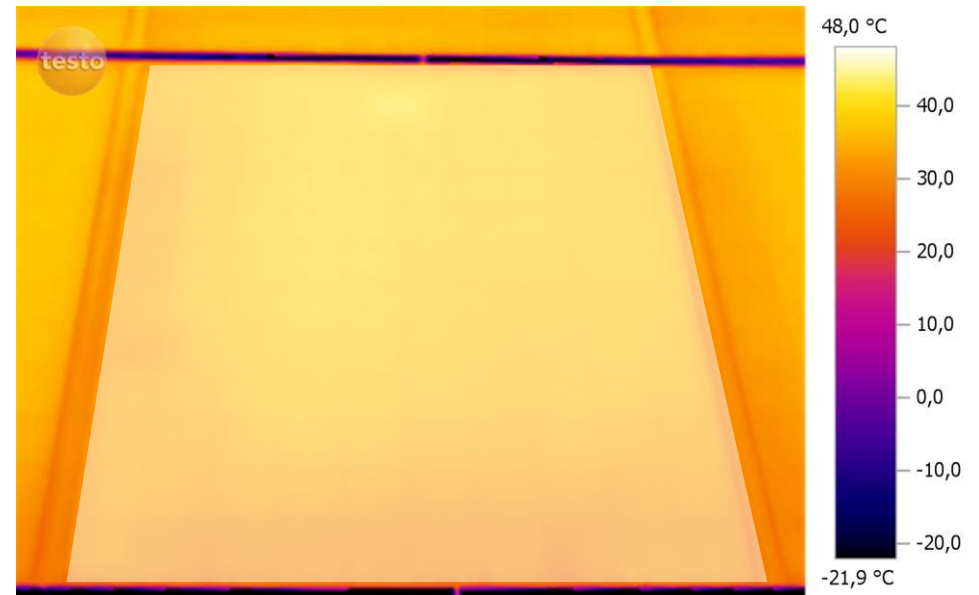
Példák: Nem működő modul (VI)

- A nem működő modul feltűnően homogén hőmérsékletű és ez alacsonyabb a szomszédos modulokhoz képest
- Oka lehet a sérült csatlakozás, modulhiba, szakadt áramvezeték

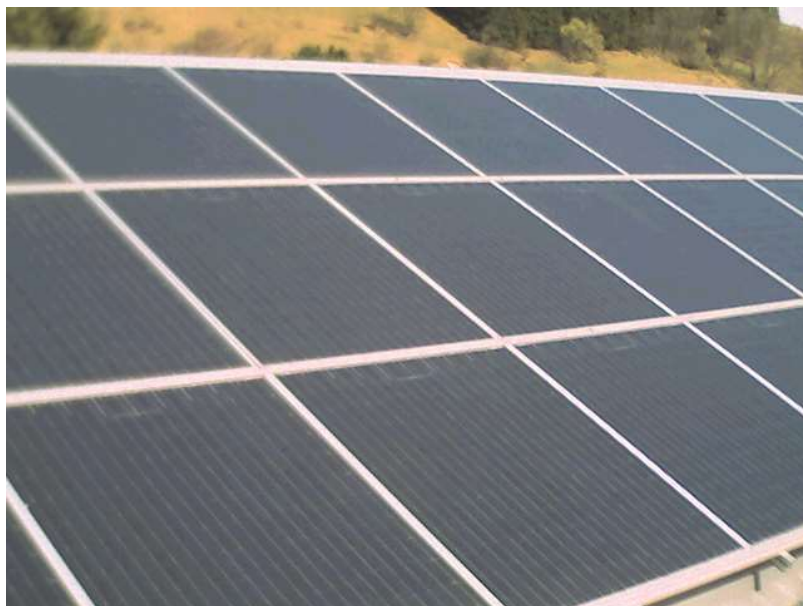
Példák: Nem minden melegedés utal hibára

- Az alumínium konzol jó hővezető és képes visszatükrözni is azt
- Csatlakozások általában melegek és láthatók a hőképen
- Az állandó csekély mértékű hőmérséklet eltérések nem utalnak hibára

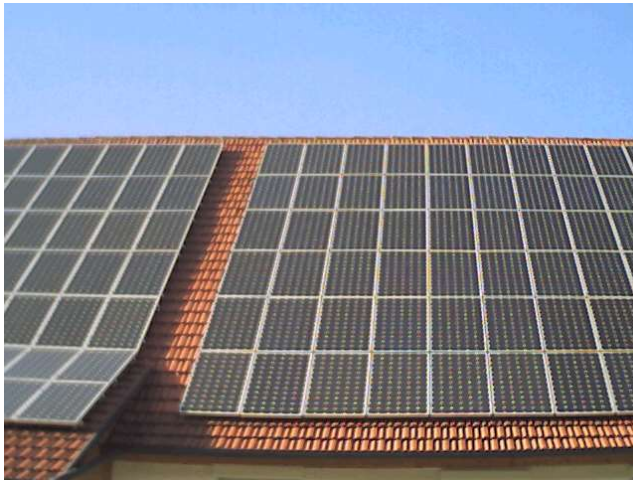
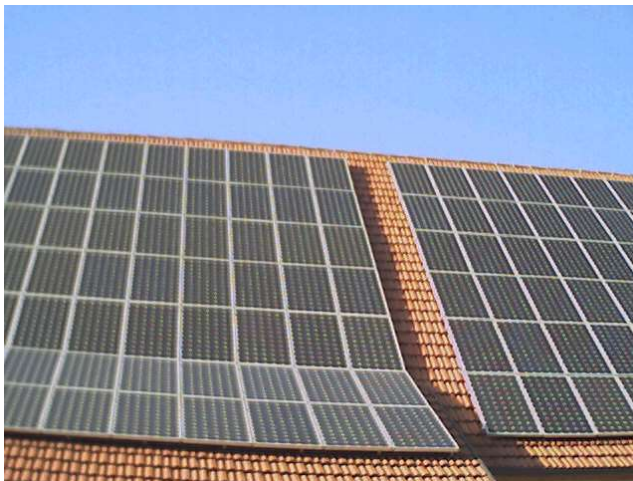
Mérés teleobjektívvel

- Távoli mérés
- Magas geometrikus felbontás köszönhetően a teleobjektívnek

**Nem szükséges felmászni a tetőre!**

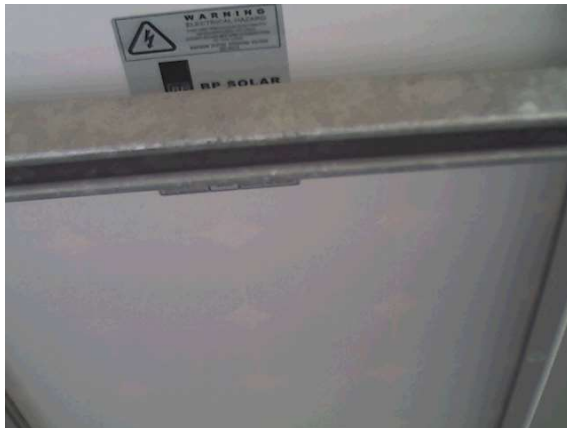
- Nincs probléma a reflexióval
- Nem sérül a hőkamera detektora a napsugárzástól
- Magasabb emissziós tényező
- A hőmérséklet eloszlás alulról ugyanúgy ellenőrizhető!

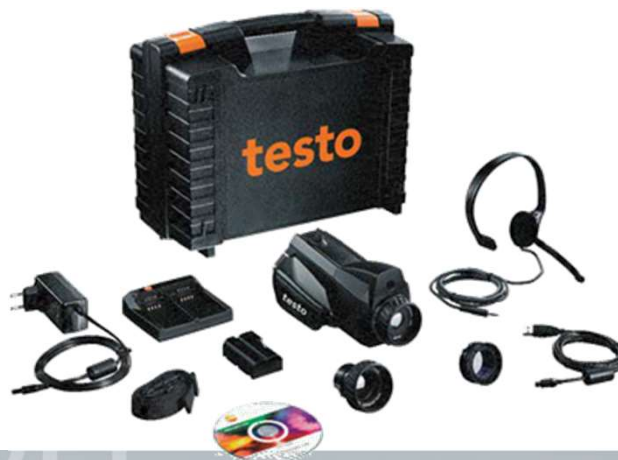
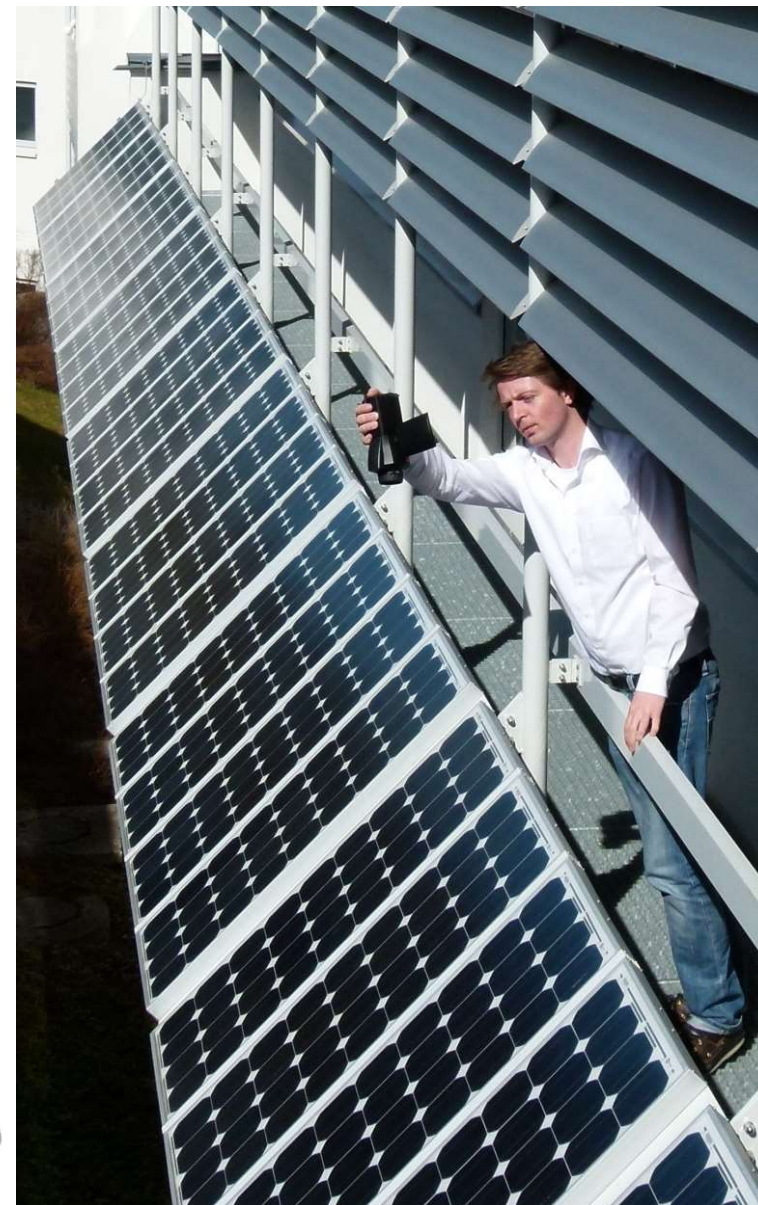
Mint termográfus bővítse ki látómezejét!

- **Auto fókusz** biztosítja az egykezes használatot
- **Forgatható kijelző** nincs reflexió a kijelzőn
- **Mobil applikáció** távoli kijelző funkció
- **Cserélhető lencse** két lehetőséget biztosít:
 - közeleli analízis (nagy látószög, 32°)
 - távolsági analízis (teleobjektív, 9°)
- **Hangjegyzet**
egyszerűsíti a kiértékelést és egykezes használatot biztosít
- **Szolár mód** HotSpot azonnali kijelzése és W/m² dokumentációja
